Giubileo: quale accoglienza ?

Andrea Maddalena

La situazione dei principali percorsi romani di pellegrinaggio, esaminati dal punto di vista della fruibilità per tutti: un quadro contraddittorio, alla luce del delicato rapporto tra architettura ed individuo.

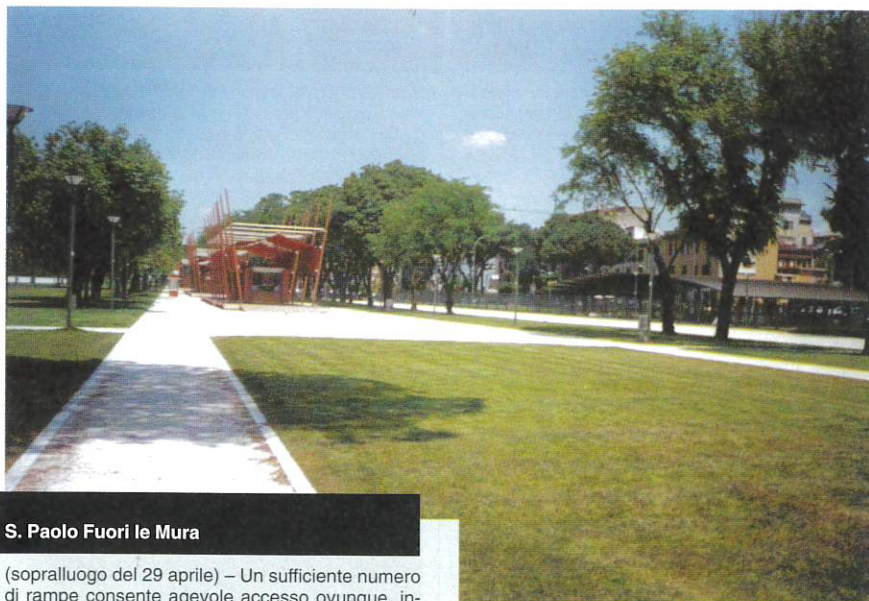
Lunghi tratti pedonali senza potersi sedere

Esempio di rampetta di collegamento marciapiede/strada

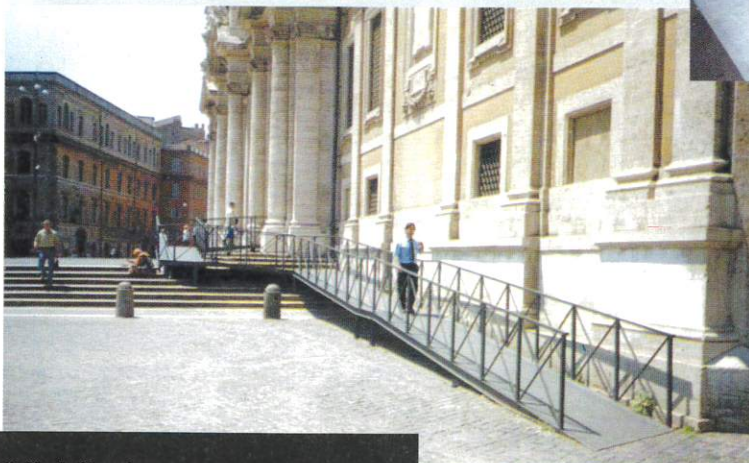
La rampa d'ingresso per sedie a ruote è sempre ben visibile: quasi un "salva-coscienza"

(sopralluogo del 29 aprile) – Un sufficiente numero di rampe consente agevole accesso ovunque, inclusi all'esterno pronto soccorso, punto ristoro e bagni (questi ultimi appositamente attrezzati per sedie a ruote). Ma il bel chiostro non è facilmente accessibile nemmeno per una carrozzina di bimbo, per alcuni gradini; è grande inoltre la distanza da coprire a piedi, a lato della basilica, fra questa ed i posti-auto nella quasi totale assenza di luoghi o elementi che favoriscano una sosta: una persona anziana vi si troverebbe in sicura difficoltà; mancano infine percorsi per non vedenti. **Voto: 6,5**

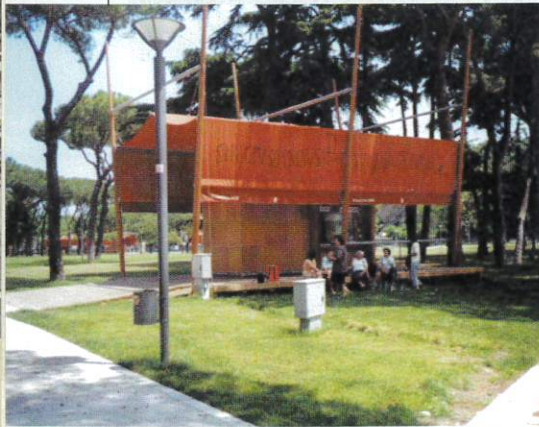
Ancora una nota di perplessità, a proposito di alcune delle postazioni effimere collocate in prossimità di ogni basilica e preposte ad accogliere l'ufficio di polizia, il punto-informazioni e servizi igienici: ho personalmente raccolto lamentele di personale addetto al controllo delle strutture, in merito alla mancanza di indicazioni dei bagni, ma soprattutto al cattivo smaltimento delle acque meteoriche che, penetrando all'interno degli ambienti igienici non opportunamente a tenuta, vi gocciolano pericolosamente dall'impianto ... di illuminazione!!!

Postazione informazioni/polizia/bagni

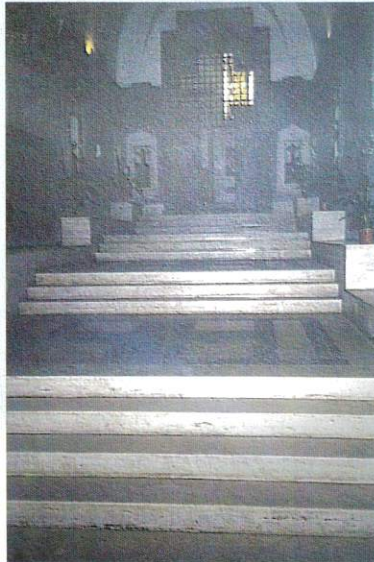
(sopralluogo del 2 giugno) – Ad eccezione di un percorso guida per non vedenti (proveniente da via Carlo Felice) e di una rampa di accesso all'interno (per altro del tutto invisibile da fuori: e non esistono indicazioni!), la situazione qui è davvero manchevole: la Cappella delle Reliquie, il principale motivo di visita per S. Croce, è assolutamente inaccessibile per un disabile: 2+3, poi 4+3+3+3+2 ed infine ancora 2+2+1 gradini: da scoraggiare qualsiasi buona intenzione!!! Lo è anche la cappella di S. Elena, e solo in parte (1 gradino) il Museo del Refettorio; inoltre mancano ovunque riferimenti descrittivi visivi di ogni tipo! All'esterno, quasi non vi sono posti a sedere e scarsissime sono le indicazioni per i servizi igienici.
Voto 5,5

*Ingresso alla Cappella delle Reliquie:
la micidiale sequenza di gradini...*

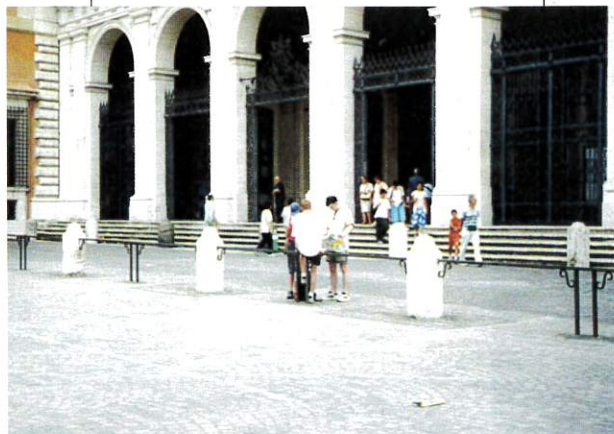
Ci si siede dove si può

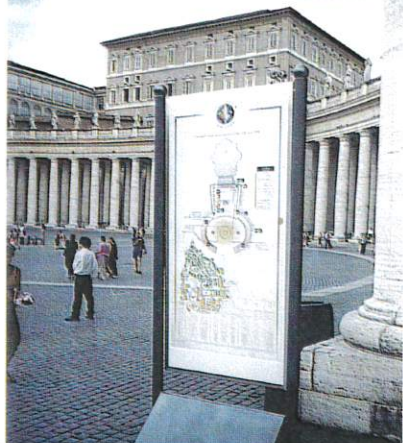
*Pannello esplicativo-tipo
dei percorsi
di pellegrinaggio
del Giubileo*

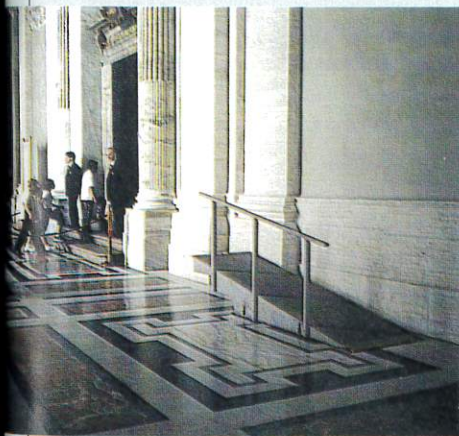
(sopralluogo del 12 luglio) – In piazza S. Pietro non ci sono percorsi guida sulla pavimentazione; servizi igienici e guardaroba sono accessibili; talvolta però arrivare fino alla Porta Santa, e lo si crede a fatica, ancora crea per i disabili situazioni di imbarazzo di cui io stesso sono stato testimone, nonostante la presenza dell'ascensore; all'interno le Tombe dei Papi sono per una sedia a ruote visitabili solo in parte, in senso contrario, e per di più senza poter raggiungere il Sepolcro di S. Pietro; all'esterno, ma presso porta Angelica, si riscontra un apprezzabile tentativo di approccio alla multisensorialità, con pavimentazione differenziata che guida ai negozi, ed arredo urbano a delimitare gli spazi. Tutta la situazione potrebbe essere in realtà molto più chiara ed immediata per tutti attraverso l'ausilio di indicazioni più visibili, pannelli esplicativi più frequenti, chiari e ricchi di informazioni sull'accessibilità, o di depliant descrittivi distribuiti per esempio all'ingresso della piazza.

*Porta Santa: la rampa c'è,
ma viene evidentemente utilizzata solo
quando necessario (a richiesta?):
una buona occasione
per "sottolineare" la diversità*

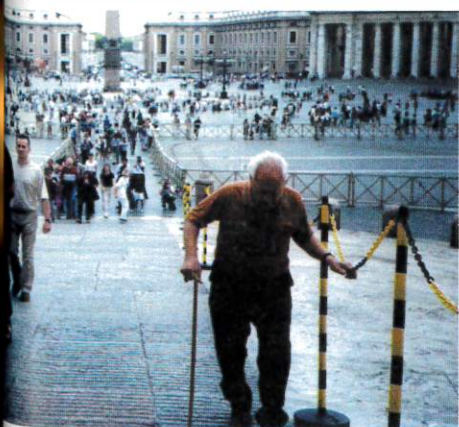
*"... che faticaccia! Ci vorrebbe un corrimano: beh,
accontentiamoci della catena, sempre che regga! ..."*

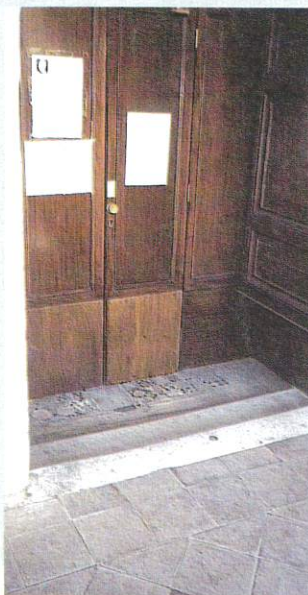
(sopralluogo del 13 luglio) – È la situazione più sconcertante, perché qui NULLA è previsto per l'accessibilità di una sedia a ruote: così accade per il portico (la rampa c'è ma è inutilizzata), la porta d'ingresso, il presbiterio, la cripta, la cappella laterale sulla destra, il chiostro, lo spazio-souvenirs. Un vero peccato, per quella che ritengo una delle tappe di pellegrinaggio in assoluto più affascinanti e suggestive, eppure più trascurate.

*Quanto può essere complicato, per un disabile
non accompagnato, attraversare quest'ingresso?*

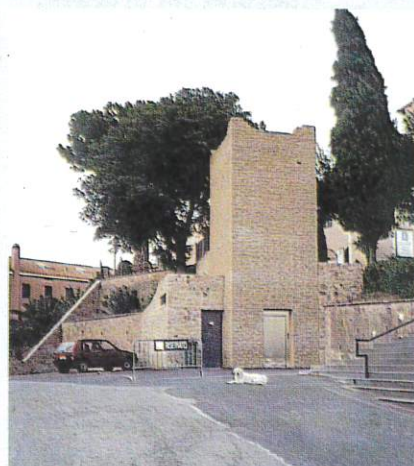
(sopralluogo del 14 luglio) – Di tutte e sette è la realtà più felice: completa, armonizzata, almeno dal punto di vista dell'attenzione alla raggiungibilità, e proprio là dove maggiori sarebbero le difficoltà per la conformazione non pianeggiante del sito. Grazie soprattutto all'inserimento di due torri con all'interno ascensori, praticamente tutto è accessibile, da qualsiasi punto verso ogni dove del Santuario; con ulteriori note di merito di sensibilità per due dettagli, solo apparentemente trascurabili: anzitutto i servizi igienici del Nuovo Santuario sono fruibili da chiunque e finalmente senza "discriminazione" di nessun tipo, ovvero senza separare, senza segnali di indicazioni disabili/non disabili: finalmente tutto per tutti; ed inoltre, dentro gli ascensori una voce rammenta per i non vedenti volta per volta il livello raggiunto. A volte basta così poco ...

Uno dei due opportuni ascensori-torre
